臺南市安南區臺南市立安順國民中學校園樹木異動說明書

113 年 11 月 18 日修訂

## 臺南市立安順國民中學校園樹木專家學者會勘紀錄

三、會勘結果：總計危樹 13 棵；染病(可治療)樹木 0 棵；健康移植至校內他處 3 棵。

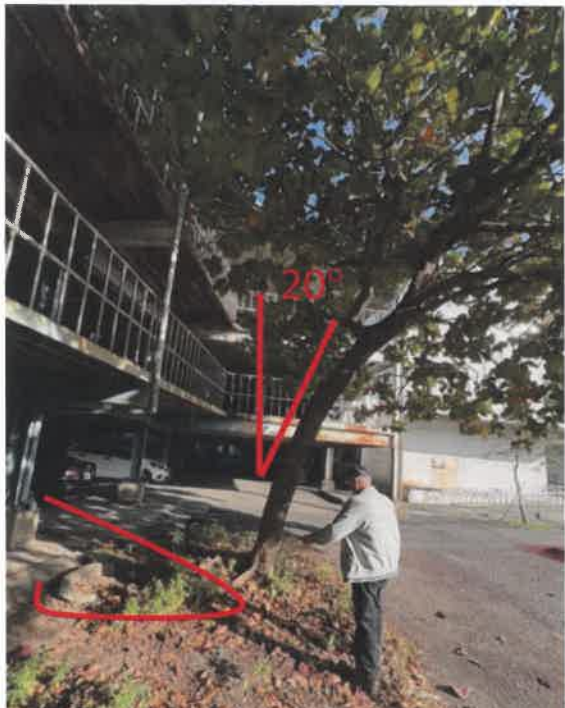
| <p>說明：欖仁/1 棵，長期單邊向陽生長，導致幹身傾斜 20 度，且只有單邊拉拔根群，竄根隆起，沒有移植條件，專家建議移除。</p> | <p>說明：小葉欖仁/6 棵，長期單邊向陽生長，導致幹身傾斜 20 度，且只有單邊拉拔根群，竄根隆起，沒有移植條件，專家建議移除。</p> |

| 地點 | 樹種及數量 | 樹木健康評估 | 處置建議 |
|---|---|---|---|
| 操場北邊 | 欖仁一棵 | 1. 長期單邊向陽生長，導致幹身傾斜 20 度，且只有單邊拉拔根群，竄根隆起，沒有移植條件，專家建議移除 | <input checked="" type="checkbox"/> 移除後補植 福木 (樹種) 1 棵<br><input type="checkbox"/> 移植至校內 (地點) 棵<br><input type="checkbox"/> 進行 (病蟲害名稱) 防治 棵<br><input type="checkbox"/> 其他： |

| 編號 | 移除(植)樹種、數量 | 最高樹齡(年) | 最大樹胸圍(公尺) | 移除(植)地點 | 補償樹種、數量<br>(僅移除需填寫) | 補植樹齡、位置<br>/移植位置 |
|---|---|---|---|---|---|---|
| 1 | 移除欖仁 1 棵 | 15 | 3 | 操場北側 | 補植福木 1 棵 | 3 年(以樹徑 8CM 為主)/操場東北邊單樹洞 |

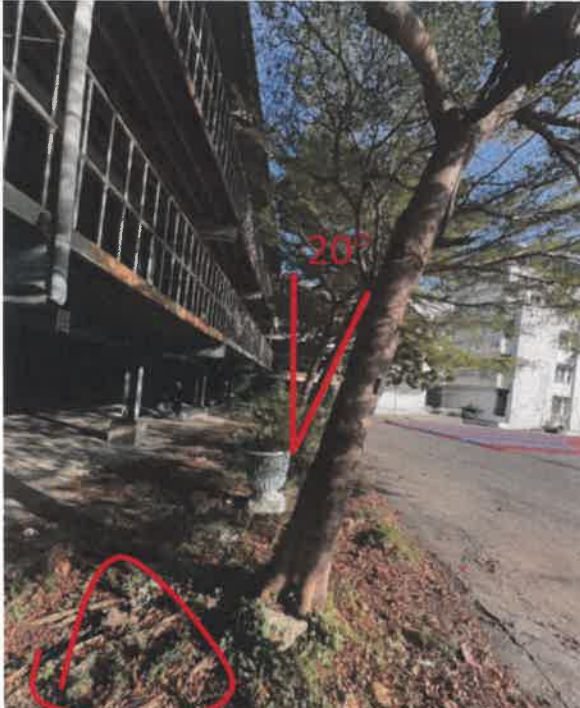
| 地點 | 樹種及數量 | 樹木健康評估 | 處置建議 |
|---|---|---|---|
| 操場北邊 | 小葉欖仁九棵 | 1. 其中六棵長期單邊向陽生長，導致幹身傾斜 20 度，且只有單邊拉拔根群，竄根隆起，沒有移植條件，專家建議移除<br>2. 其中三棵狀態良好，可移植至校內他處 | <input checked="" type="checkbox"/> 移除後補植 福木 (樹種) 6 棵<br><input checked="" type="checkbox"/> 移植至校內 操場南邊 (地點) 3 棵<br><input type="checkbox"/> 進行 (病蟲害名稱) 防治 棵<br><input type="checkbox"/> 其他： |

| 編號 | 移除(植)樹種、數量 | 最高樹齡(年) | 最大樹胸圍(公尺) | 移除(植)地點 | 補償樹種、數量<br>(僅移除需填寫) | 補植樹齡、位置<br>/移植位置 |
|---|---|---|---|---|---|---|
| 2 | 移除小葉欖仁 6 棵 | 15 | 3 | 操場北側 | 補植福木 6 棵 | 3 年(以樹徑 8CM 為主)/操場西南邊連續樹洞 |

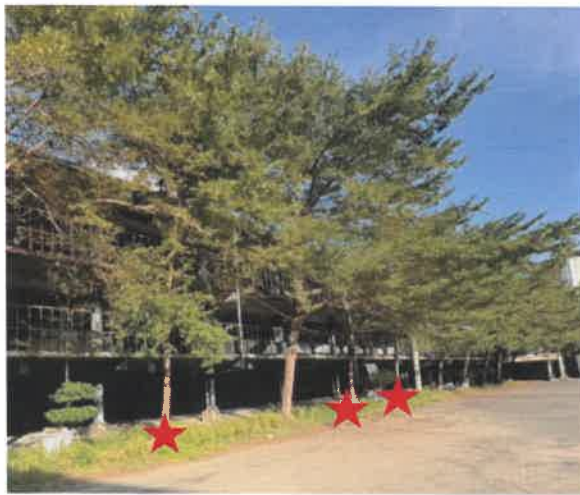
| <p>說明：小葉欖仁/3 棵，光電球場設置範圍內，故移植至操場南邊連續樹洞空處</p> | <p>說明：相思樹/6 棵，長期歪斜生長，導致幹身傾斜 20~40 度，且只有單邊拉拔根群，沒有移植條件，專家建議移除。</p> |

| 編號 | 移除(植)樹種、數量 | 最高樹齡(年) | 最大樹胸圍(公尺) | 移除(植)地點 | 補償樹種、數量<br>(僅移除需填寫) | 補植樹齡、位置<br>/移植位置 |
|---|---|---|---|---|---|---|
| 3 | 移植小葉欖仁 3 棵 | 15 | 3 | 操場北側 | | 移植至操場南邊連續數洞 |

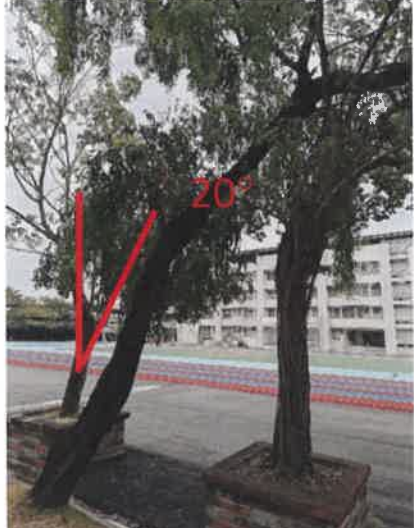
| 地點 | 樹種及數量 | 樹木健康評估 | 處置建議 |
|---|---|---|---|
| 操場西南邊 | 相思樹六棵 | 1. 長期歪斜生長，導致幹身傾斜 20~40 度，且只有單邊拉拔根群，竄根隆起，沒有移植條件，專家建議移除 | <input checked="" type="checkbox"/> 移除後補植 福木 (樹種) 6 棵<br><input type="checkbox"/> 移植至校內 (地點) 棵<br><input type="checkbox"/> 進行 (病蟲害名稱) 防治 棵<br><input type="checkbox"/> 其他： |

| 編號 | 移除(植)樹種、數量 | 最高樹齡(年) | 最大樹胸圍(公尺) | 移除(植)地點 | 補償樹種、數量<br>(僅移除需填寫) | 補植樹齡、位置<br>/移植位置 |
|---|---|---|---|---|---|---|
| 4 | 移除相思樹 6 棵 | 15 | 3 | 操場西南側 | 補植福木 6 棵 | 3 年(以樹徑 8CM 為主)/原地補植 |
